Gutachten über die Ursachen des Lawinenunglücks an der Handegg

vom 18. Dezember 1947.

E. Bucher

Weissfluhjoch-Davos, den 1. April 1948

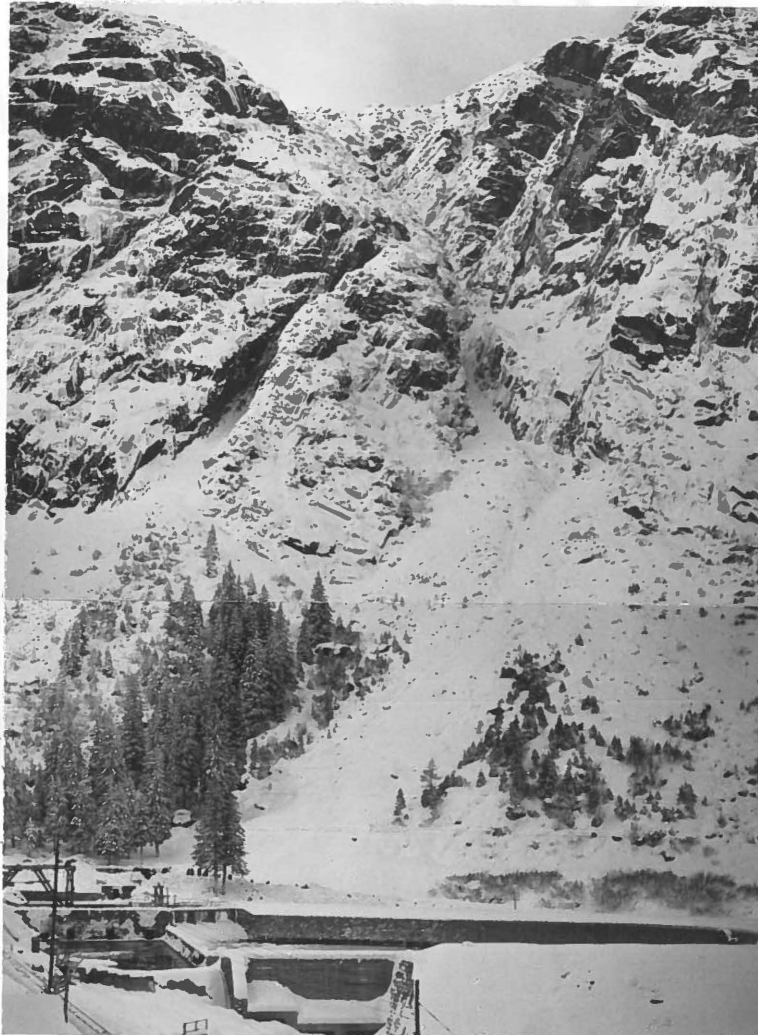
Foto No. 1: Ansicht Drückerenlawine

a) Der Lawinenzug der "Dräckeren" ist allen mit den winterlichen Verhältnissen der Handegg Vertrauten bekannt. Lawinen stürzen hier mehr oder weniger nach jedem Schneefall nieder und erreichen jährlich mehrmals die Strasse. Auch Vorarbeiter Huggler kannte diese Lawinenbahn. Aus seinen Aussagen geht hervor, dass er am Unglückstag das Niederstürzen von Schneemassen für möglich hielt. Die Erkennbarkeit für Ortskundige ist zu bejahen.

Das Lawinenunglück an der Handegg vom 18. Dezember 1947 ist demzufolge zur Hauptsache auf das Fehlen von genügenden Lawinenschutzmassnahmen zurückzuführen. Entstehung und Niedergang der Unglückslawine in der "Drückeren" waren leicht vorauszusehen. Bei geeigneter Organisation hätte dieser Unfall vermieden werden können.

Einszugsgebiet und Sturzbahn der "Drückerenlawine"
aufgenommen am Tage nach dem Lawinenunglück vom
18. Dezember 1947.

Auf der Strasse sind Arbeiter beim Wegräumen der
Schneemassen sichtbar. Davor, beidseits der zwei
Tannen, die Verschüttungsstelle der Arbeitergrup-
pe Huggler vom 18. Dezember 1947. Im Vordergrund
der Ausgleichsweiher.

Trotzdem bei winterlichen Arbeiten im Gebirge grosse Einsatzbereitschaft unerlässlich ist, hätte der Beginn der Arbeiten an der Unfallstelle unbedingt bis zur Taghelle und dem Abschluss der Schneefälle aufgeschoben werden müssen. Eine aufgestellte Wache hätte dann einen Absturz bereits frühzeitig bemerkt, und die gefährdete Arbeitergruppe rechtzeitig alarmieren können.

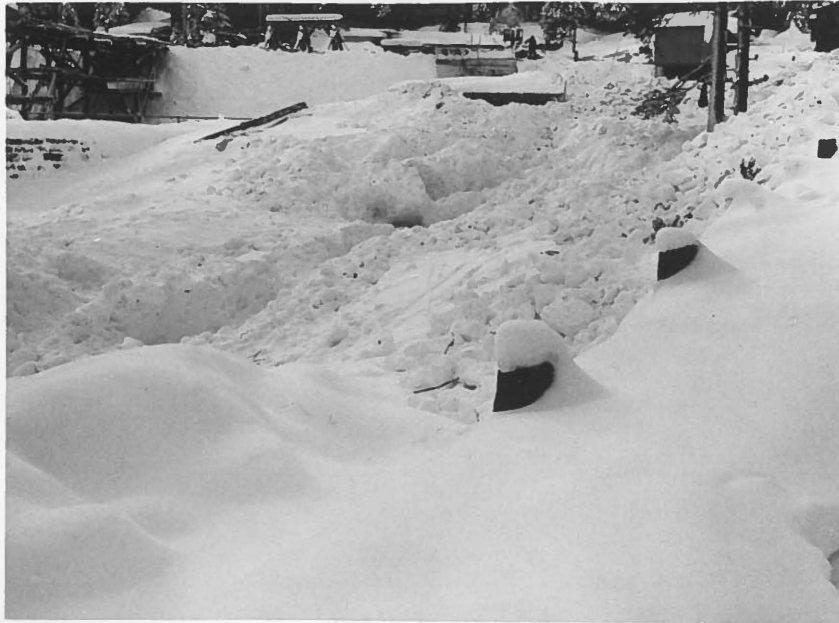
No. 2: Uebersicht über die Unfallstelle

Übersicht über die Unfallstelle. Aufnahme vom
19. Dezember 1947 von der Grinselstrasse aus.
Die verschiedenen Löcher im Lawinenschnee zeigen
die Verschüttungsstellen der Verunglückten.
(Foto Lucek XXII/23)

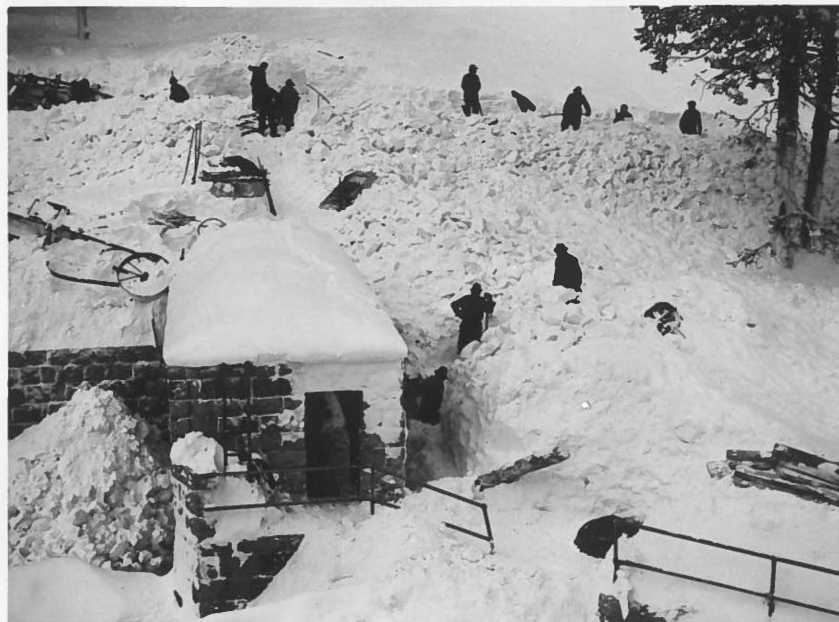
No. 3: Aufräumungsarbeiten auf der Unfallstelle.

Der südliche Teil des Ablagerungskegels. Aufgenommen
am Tage nach dem Unglück. Freilegungsarbeiten an der
Strassenschütze und Öffnung des verschütteten Strassen-
teils (Foto Lucek XXII/20)
