5.2 Interaktion von Schwemmholt mit Hindernissen

5.2.1 Einführung

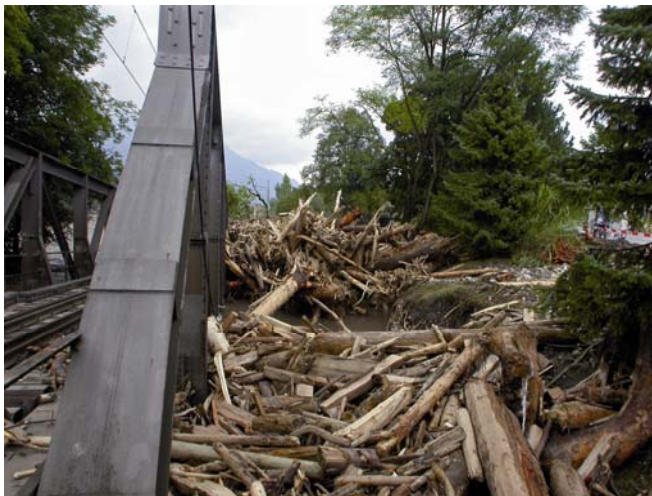
Abb. 5.1 > Verklausung der Eisenbahnbrücke über die Grosse Melchaa in Sarnen OW.

Es kam zur Verklausung des gesamten Gerinnequerschnittes und die Brücke wurde kurze Zeit später aufgrund der Erosion an den Widerlagern weggerissen.

An der Grossen Melchaa staute sich das Wasser infolge der Verklausung bei der Eisenbahnbrücke kurz vor der Mündung in den Sarnersee und überströmte die Dämme beidseitig (Abb. 5.1). Es kam zur Erosion des Dammes sowie im Bereich des rechten Brückenwiderlagers, wodurch die Eisenbahnbrücke vom Widerlager stürzte. Der Dambruch führte zum Ausbruch der Grossen Melchaa (Kanton Obwalden, 2006). Stromauf der Eisenbahnbrücke befinden sich ein Fussgängersteg sowie zwei Auto- brücken. Von diesen drei Brücken wurde lediglich der Fussgängersteg durch anprallendes Schwemmholz leicht beschädigt.

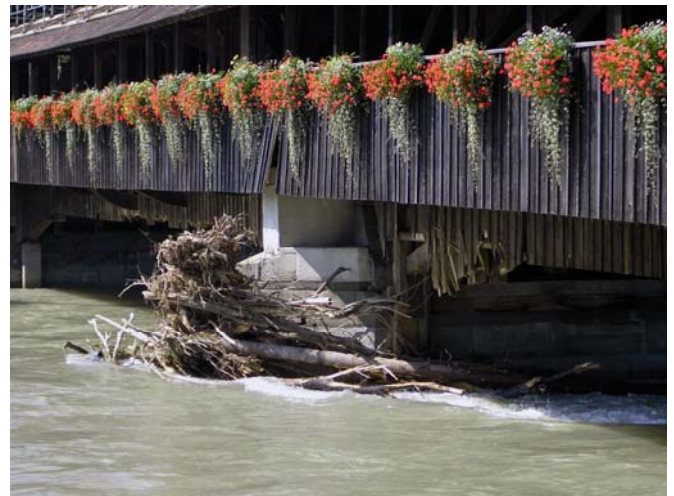
Abb. 5.2 > Beschädigung der Holzbrücke über die Reuss in Sins AG durch anprallendes Schwemmholz.

Schwemmholzansammlung am Pfeiler. Es kam zu keiner Verklausung, da die Bäume unter der Brücke durchgedrückt wurden.

An der Reuss, bei der die Brücken grössere Abflussquerschnitte aufweisen, kam es zu keinen Verklausungen. Einzelne Brücken wurden durch anprallendes Schwemmholz beschädigt (z. B. Holzbrücke in Sins, Abb. 5.2). Das Schwemmholz führte v. a. bei den verschiedenen Wehren entlang der Reuss zu Problemen, worauf im nächsten Abschnitt eingegangen wird.

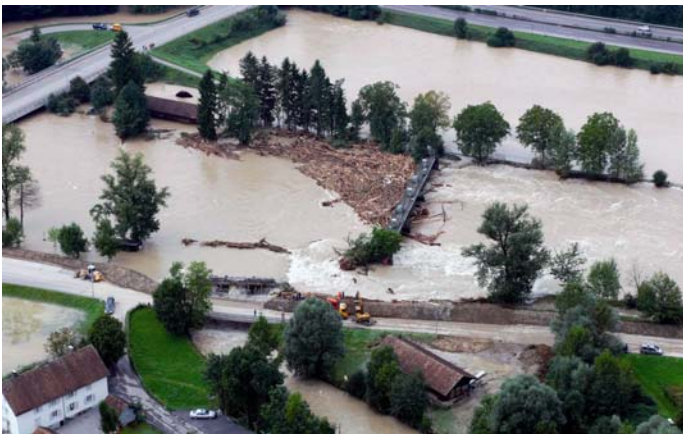
Abb. 5.4 > Verklausung beim Wehr Perlen LU.

Holz verklaute die zwei Wehrfelder auf der linken Seite, woraufhin die Reuss rechts um das Wehr floss.

Beim Wehr Perlen mussten infolge der Umströmung des Wehres (Abb. 5.4) die Interventionen mittels Maschinen vom Ufer aus eingestellt werden. Bei abklingendem Hochwasser wurde daraufhin versucht, die Verklausung des mittleren Wehrfeldes zu sprengen (Abb. 5.12). Doch auch mit der Sprengung war es nicht möglich, die Verklausung vollständig zu lösen. Die Bäume mussten daraufhin einzeln zersägt und mit Greifern entfernt werden. Im Mattequartier musste die Entfernung des Schwemmholzes ebenfalls vorübergehend eingestellt werden, da die Aare infolge Rückstaus linksseitig ausuferte und den Interventionsplatz überschwemmte. Bei der Scherzligschleuse in Thun wurde versucht, die verkeilten Baumstämme mittels Motorsäge zu zerkleinern und so die Verklausung zu lösen. Interventionen mittels Sprengungen und Motorsägen waren im Allgemeinen sehr zeitintensiv und führten daher nicht zu einer raschen Lösung. Zudem waren sie mit einer grossen Gefahr für die direkt Beteiligten verbunden.

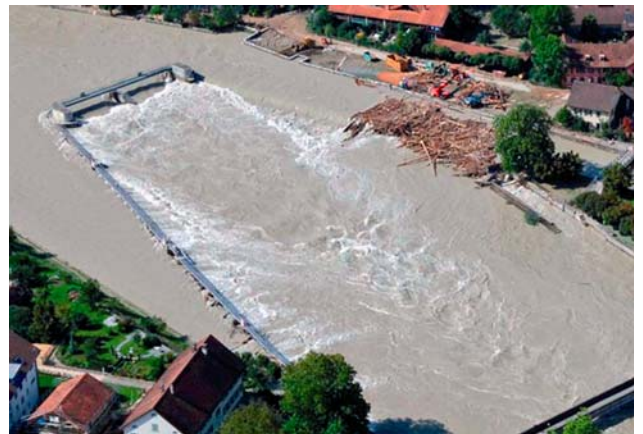
Abb. 5.5 > Verklausung beim Wehr Windisch AG.

Die Verklausung des Kraftwerkskanals verstärkte die linksseitige Ausuferung der Reuss.

Bei der Wehranlage in Windisch wurde das Schwemmholz von der Reuss auf der Kurvenaussenseite antransportiert und gelangte so in den Kraftwerkskanal. Das Holz führte zu einer Verklausung am Pfeiler eines Dienststeiges, was zu dessen Einsturz führte. Der Einlauf zum Kraftwerkskanal und das Spülschütz wurden durch das Holz vollständig verlegt (Abb. 5.5). Diese Verklausungen verstärkten die Ausuferungen ins Siedlungsgebiet und erschwerten die Interventionen. Am überströmten Dachwehr blieb kein Holz hängen, jedoch wurden an der gesamten übrigen, mit mehreren Pfeilern gegliederten Wehrschwelle Holzansammlungen registriert.

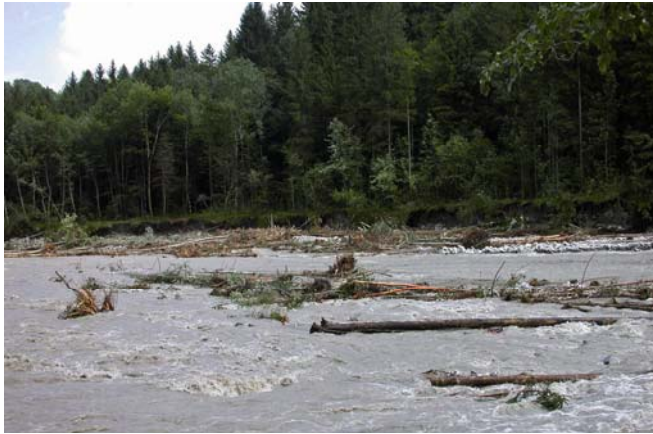
Abb. 5.6 > Schwemmholzablagerung der Engstigen in der Aufweitung bei Frutigen BE.

Die Breite in der Aufweitung ist bis zu sechsmal grösser als die Flussbettbreite oberhalb der Aufweitung.

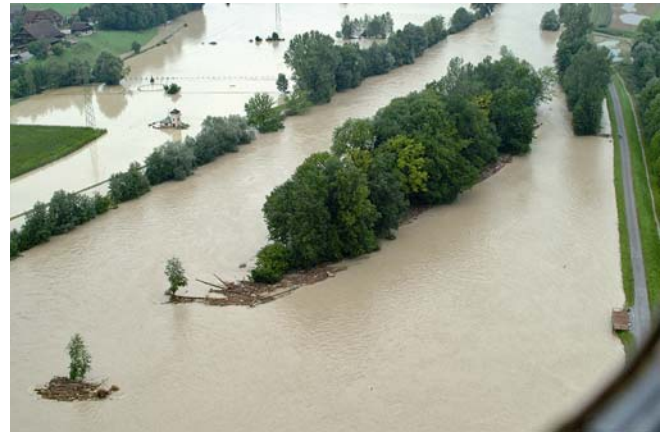
Abb. 5.7 > Schwemmholzablagerung der Reuss in der Aufweitung Chamau ZG.

In der Aufweitung verdreifachte sich die Flussbreite und es wurden ca. 1000 m³ Schwemmholz (locker) abgelagert.

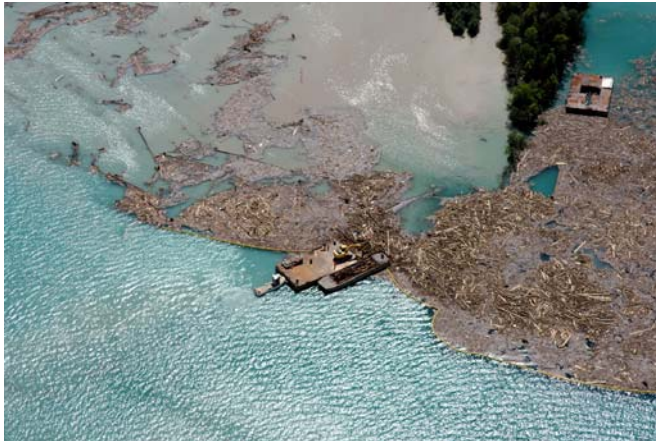
Abb. 5.8 > Schwemmholzteppich beim Kanderdelta im Thunersee BE.

Rund 17'000 m³ Schwemmholz wurden mit Schwemmgutsperren im Kanderdelta zurückgehalten.

Im Kanton Bern wurden mittels mobiler Schwemmgutsperrern auf dem Thunersee 17'000 m³ und auf dem Brienersee 8500 m³ Schwemmholz zurückgehalten (Abb. 5.8). Somit konnte die Gefahr bei den Schleusen in Interlaken und Thun verringert werden. Dazu mussten jedoch die Schwemmgutsperrern von anderen Kantonen angefordert sowie behelfsmässige Sperrern eingesetzt werden. Da alle Sperrern schliesslich auf dem Thuner- und Brienersee eingesetzt wurden, konnte das Schwemmholz auf dem Bielersee nicht effizient an der Ausbreitung gehindert werden. Ungefähr 5000 m³ Schwemmholz verteilten sich daher auf dem Bielersee und gelangten in die Uferzonen, wodurch die Kosten für die Räumung markant anstiegen.

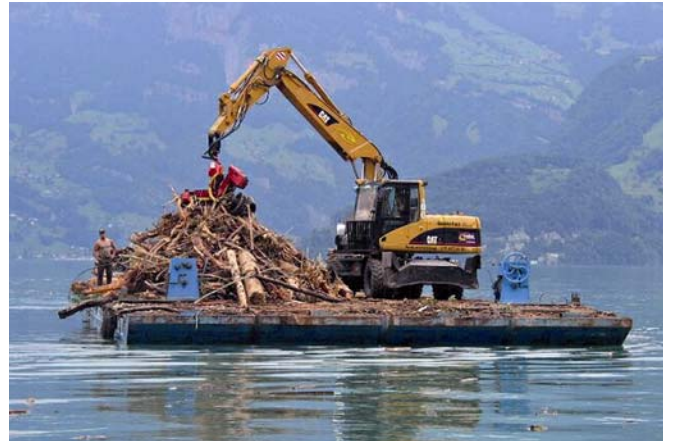
Abb. 5.9 > Räumung des Schwemmholzes aus dem Vierwaldstättersee bei Buochs NW.

Die Entnahme mit Greifern hat sich bei den betrachteten Seen gut bewährt.

Im Einmündungsbereich der Engelberger Aa in den Vierwaldstättersee wurden ebenfalls mittels auf Ponton installierten Greifern 1000 m³ Schwemmholz aus dem See entfernt (Abb. 5.9). Da keine Schwemmgutsperrern vorhanden waren, war ein sofortiges Eingreifen nötig, um die Sicherheit der Schifffahrt zu gewährleisten. Abgetriebene Baumstämme wurden von Militärbooten aus einzeln aus dem See entfernt.

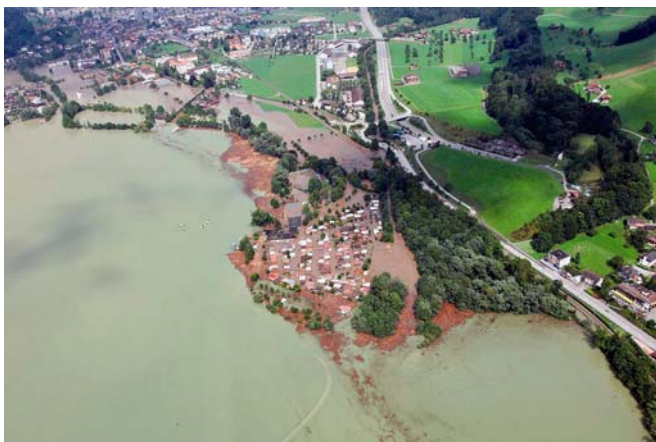
Abb. 5.10 > Schwemmholzablagerungen bei der Mündung der Grossen Melchaa in den Sarnersee OW.

Da keine Schwemmgutsperren zum Einsatz kamen, lagerte sich das Schwemmholz im Uferbereich und in den Schilfgürteln ab.

Ebenfalls ohne den Einsatz von Schwemmgutsperren wurde ca. 8000 m³ Holz aus dem Sarnersee entfernt. Viel Holz verteilte sich über den See, bildete lose Ansammlungen oder lagerte sich an Schilfgürteln und Uferzonen ab (Abb. 5.10). Dieses Holz musste dann unter grossem Aufwand aus dem See entfernt werden.
